欣欣天然氣股份有限公司—微電腦表及兩用型偵測器宣導

瓦斯漏氣異味飄，警覺不足釀成 **災**

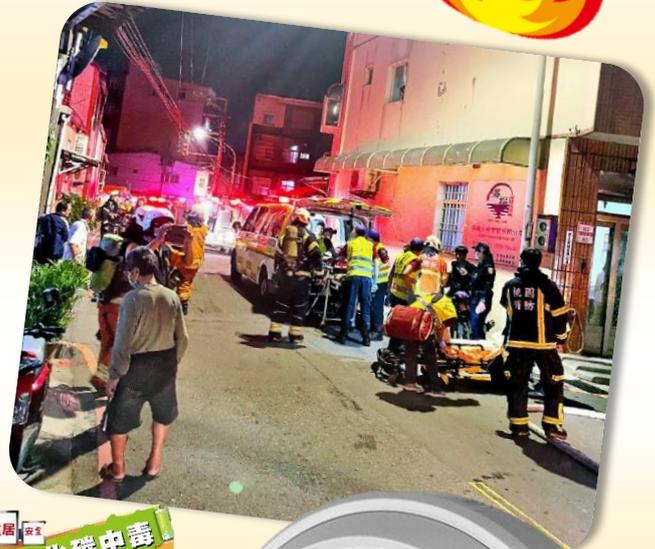
○○市一棟1樓平房剛出租，於112年4月某日晚間，女租戶欲煮消夜時，雖有聞到瓦斯味，但因未能即時警覺，以致點燃瓦斯爐後，不慎引起一家9口4人送醫的氣爆意外。

女租戶一家人才剛承租入住，由於未檢視家中瓦斯管線是否有漏氣情形，加上嗅到瓦斯異味時，未能即時反應，因而導致災害發生。

- 一、微電腦表具有漏氣、地震、超時等遮斷功能，倘若能於廚房等通風不良處所，加裝兩用型的偵測器搭配使用，一旦偵測到天然氣或一氧化碳達設定濃度，即會發出警報遮斷瓦斯，發揮預警告知提醒，有效避免意外發生，保障民眾居家安全。
- 二、搬家或買房時，不論是新屋或舊屋，都應請具有合格證照之專業人員檢視家中瓦斯管線是否有老舊、鏽蝕、損壞及私自更改等漏氣問題，以確保瓦斯用得安心、家人放心。
